Panel lakóépületek komplex energetikai felújítása

Dr. Magyar Zoltán¹ – Baráth Géza¹

Abstract

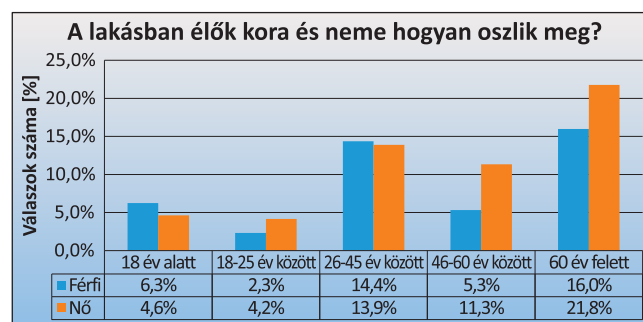
1. ábra. Az Újbuda 1. épület lakóinak megoszlása kor és nem szerint

Ennek a munkafázisnak része a lakói kérdőívek szoftveres feldolgozása, ezek eredményeinek elemzése, az épületspecifikus használati jegyek kigyűjtése és a lakók kéréseinek összegyűjtése. A kérdőívekből példaként bemutatunk kettőt, amelyekből pontos képet kaptunk többek között az épületek lakóinak koráról (**1. ábra**), valamint a HMV felhasználás napon belüli megoszlásáról (**2. ábra**, lásd a következő oldalon).

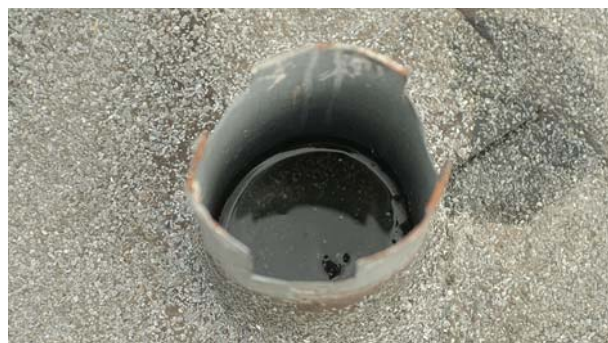
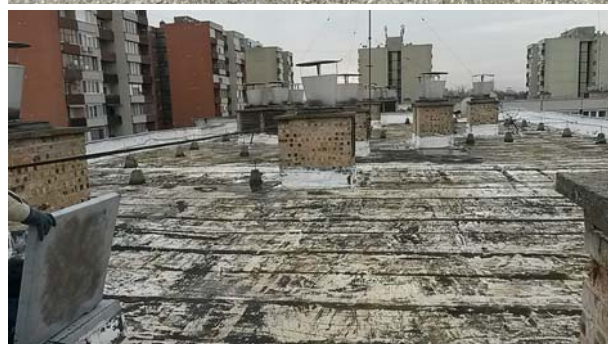
A lapostetők rétegrendje jellemzően egyenes rétegrend salak kiszellőzőkkel, vagy átszellőztetett kéthéjű lapostető szerkezetek. A legfelső vízszigetelő réteget a legtöbb épületnél már felújították, ez a felújítás azonban egyik épületnél sem járt együtt a tető hőszigetelésével. Felújítás nélküli, vízzel telítődött rétegekből álló lapostetőt mutat a 3. ábra.

3. ábra. Lapostető felújítás nélkül, vízzel telítődött rétegrenddel

A lapostetők felújítása a jelenlegi rétegrend alapján határozható meg. A kéthéjú szerkezetek esetében a légréteg kifűvése hőszigetelő anyaggal általában megfelelő hőátbocsátási tényezőt eredményez. Az egyenes rétegrendű tetők általában rossz

állapotúak vannak, beázási problémái vannak. Ezért ezek esetében a rétegrend födémig való visszabontását és új egyenes rétegrendű tető építését javasoltuk.

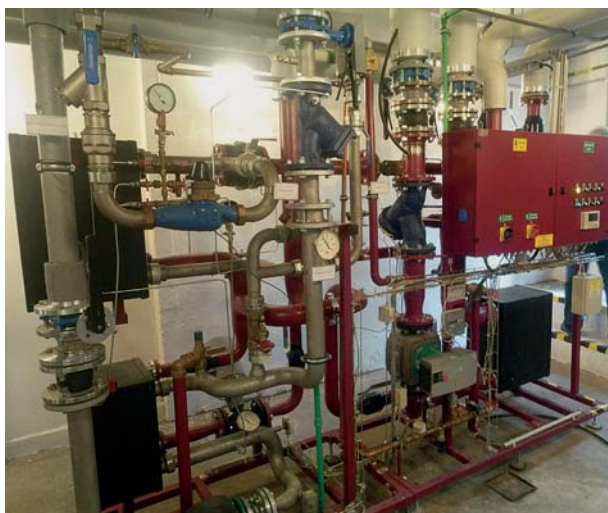
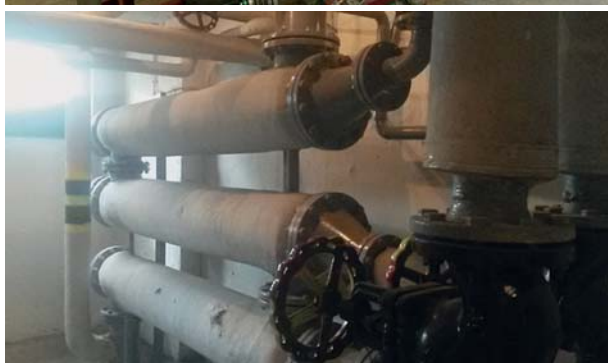
a. Sem a fűtési, sem a HMV rendszert nem újították fel, a fűtést az építéskori felsőelosztású átfolyós vagy átkötőszakaszos egycsöves rendszer, a HMV pedig rossz állapotú csövekből, hiányos hőszigetelésből álló rendszer cirkulációs hálózattal.

4. ábra. Egy korszerű és egy 40 éves hőközpont

b. Jellemzően a Főtáv Zrt. szolgáltatási területén a hőközpontokat felújították (4. ábra, felül), az átfolyós egycsöves fűtési hálózatokat átkötőszakaszokkal látták el, termosztatikus radiátorszelepeket és költségosztókat szereltek fel.

A fűtési rendszerek esetében, ahol már történt felújítás, általában a pályázat fenntartási időszaka még tart, így további módosítások nem lehetségesek. A fel nem újított rendszerek esetében az egycsöves rendszerek teljes elbontását, és új kétcsöves, lakásonkénti hőmennyiségmérővel szerelt rendszer kiépítését javasoltuk. Ezzel párhuzamosan a hőközpont felújítása is szükséges: korszerű lemezes hőcserélők, fordulat-szám-szabályozású szivattyúk, időjárás-követő szabályozás szükséges. A távhőszolgáltatók általában nyitottak voltak a javaslatainkra.

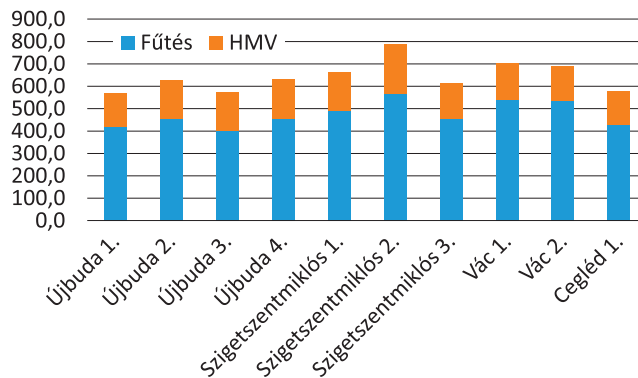
Az épületek fogyasztási adatai jól tükrözik az adott épület szerkezetének és gépészeti rendszereinek a helyszíni felmérésen rögzített állapotát. Amelyik épület fűtési hőenergiafogyasztása kb. 450 MJ/m²év érték alatt van, azok jellemzően jobb állapotú épületek, esetleg már a fűtési rendszeren is történtek felújítások: átkötő szakaszok, termosztatikus radiátorszelepek beépítése, hőközpont felújítása, míg az ezen érték feletti fogyasztás általában rossz állapotú szerkezeteket és fel nem újított gépészeti rendszereket takar.

A HMV termelés hőigénye kisebb eltéréseket mutat, általában 150 – 175 MJ/m²év érték között mozog, függően a hőközpont állapotától és a csőhálózat hőszigetelésétől. Egy épületnél tapasztaltunk ennél lényegesen, 25%-kal nagyobb fogyasztási értéket. Ennek oka az igen erősen amortizálódott rendszer és a vezetékek szinte teljesen hiányzó hőszigetelése mellett a pazarló üzemeltetés is.

5. ábra. A vizsgált épületek hőfogyasztása

A vizsgált épületek távhő fogyasztási adatait az 5. és 6. ábra, míg az épületek fajlagos primerenergia-fogyasztási adatait és energetikai besorolását a 7. ábra mutatja.

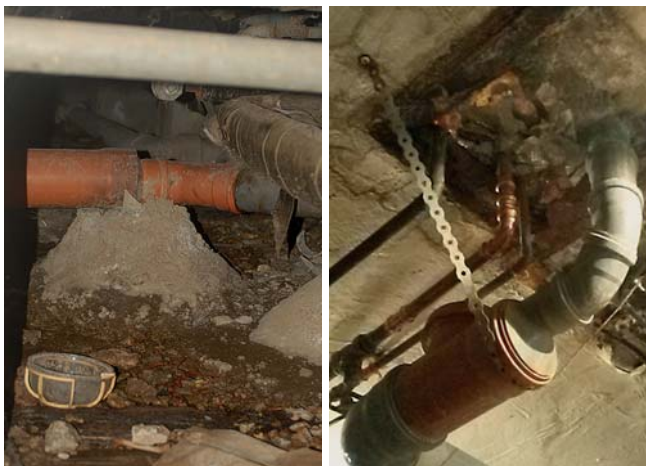
A HMV rendszer hőszigetelésének javítása szinte minden épületben szükséges valamilyen mértékben. Néhány épület esetében azonban a csőhálózat is olyan rossz állapotban van, hogy ennek a cseréje is elkerülhetetlen (8. ábra). Ilyen mélységű munkálatok esetében már érdemes a hidegvíz vezetékek és a szennyvíz ejtőcsövek cseréjét is beütemezni, ezt azonban a társasházaknak saját erőből kell beruházni.

8. ábra. A csőhálózat elöregedett, sok esetben a javítása is szakszerűtlen
